福岡県農林業総合試験場筑後分場 個別施設計画について

個別施設計画

福岡県農林業総合試験場筑後分場
(野菜調査棟)
個別施設計画

福岡県農林業総合試験場筑後分場
(特殊施設)
個別施設計画

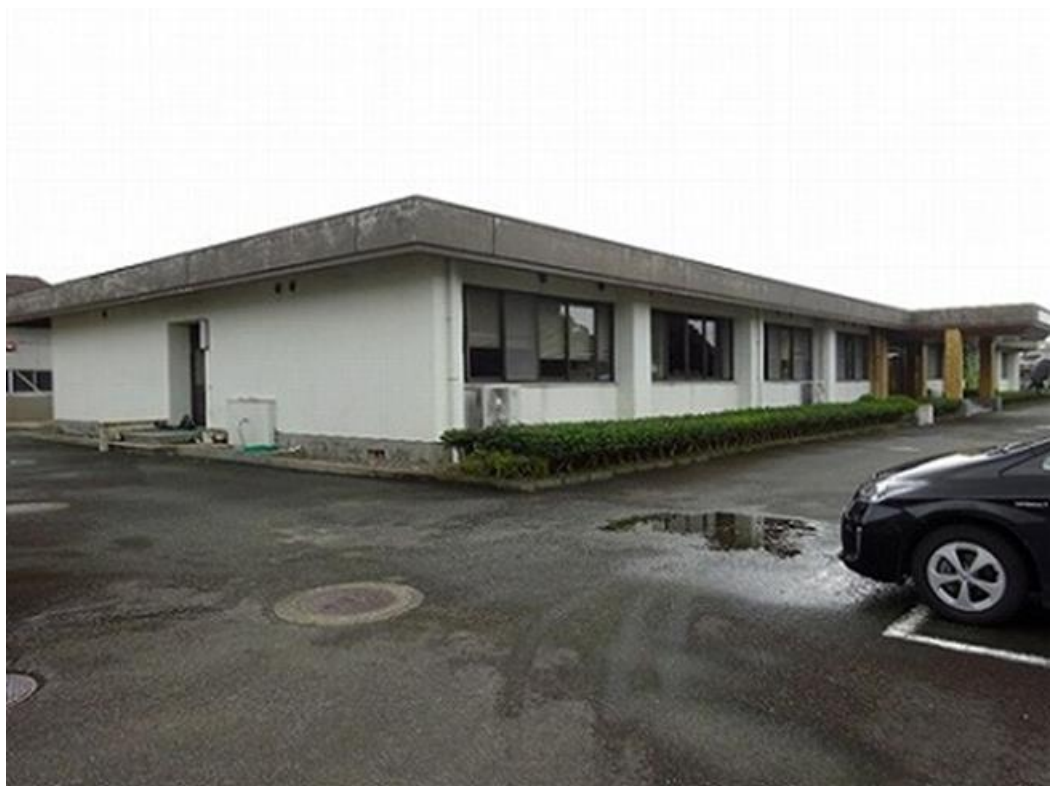
全景

屋上立上り部において、屋根からの雨漏りが見られます。外壁においても多数のひび割れや塗膜の剥離が見られ、経年による老朽化が進行している状態です。また、内部においても 0.5mm 以上のひび割れや天井部の漏水痕、床材の剥離などの劣化が見られます。

高圧気中開閉器については耐用年数を5年超過しており、交換が必要です。今現在は施設設備の不具合等が発見された場合、部分的に事後保全による修繕を行っていますが、予防保全による改修はできてない状況です。

令和3年度～6年度にかけて改修を行うこととし、まずは屋根の修繕及び故障の影響が大きい電気設備を優先して行います。その他の設備についても順次改修していきます。

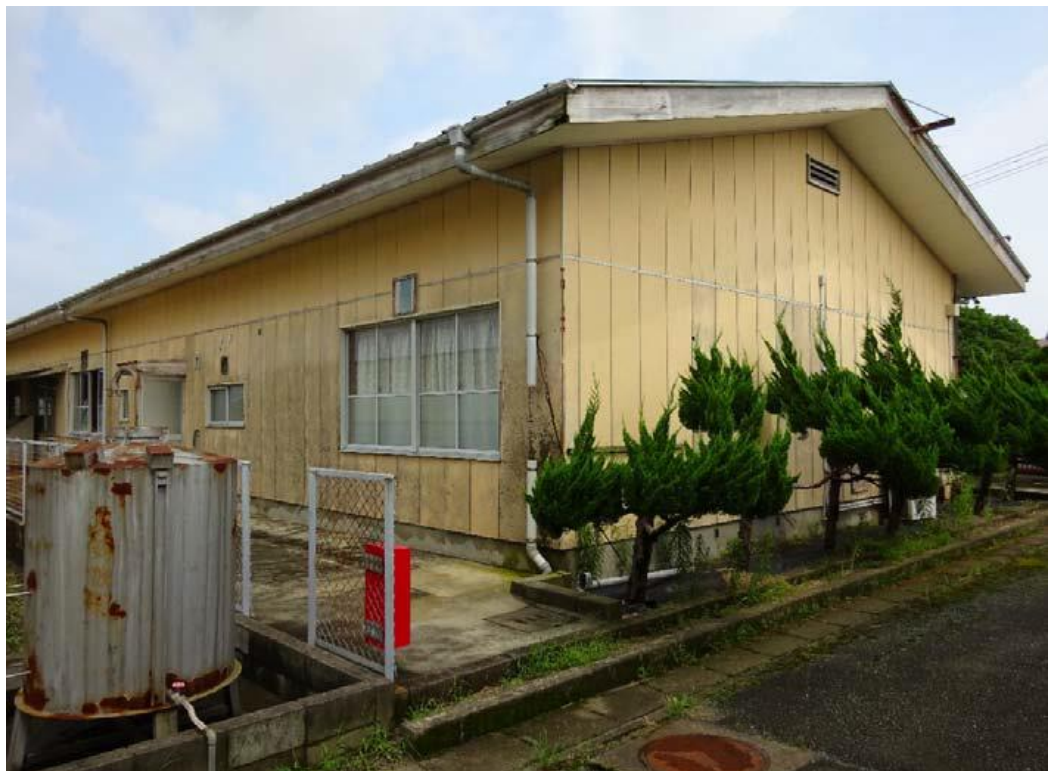
全景

外壁全面において汚れや錆など、経年による劣化が見られます。内部においても天井の漏水痕や内壁のひび割れ等、経年による老朽化が進行しています。

特に屋上部は経年劣化がひどく雨漏の危険性などがあるため、優先して改修を行うこととします。その他の設備についても順次改修していきます。

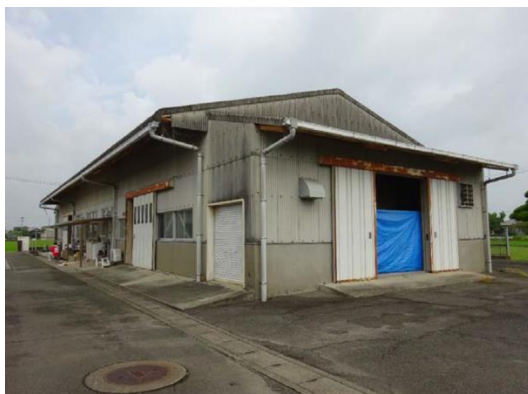
No. 3 水田高度利用作業棟

No.	建物名称	建築年	劣化評価(※)							
			外構	屋根	外壁	建具	天井	床	壁	総合
3	水田高度利用作業棟	1988	4.0	3.0	3.0	4.0	3.0	3.0	4.0	3.1
4	い草栽培作業棟	1989	4.0	3.0	3.0	3.7	4.0	4.0	4.0	3.2

特殊施設の水田高度利用作業棟については、計画期間内に施設の更新を行う予定はありません。い草栽培作業棟については、令和9年度以降に小規模施設であるい草泥染作業室とい草乾燥室を統廃合し撤去・新設することとします。
