## 福岡県栽培漁業センター 個別施設計画について

栽培漁業センター  
(管理棟)  
個別施設計画

栽培漁業センター（管理棟）  
個別施設計画

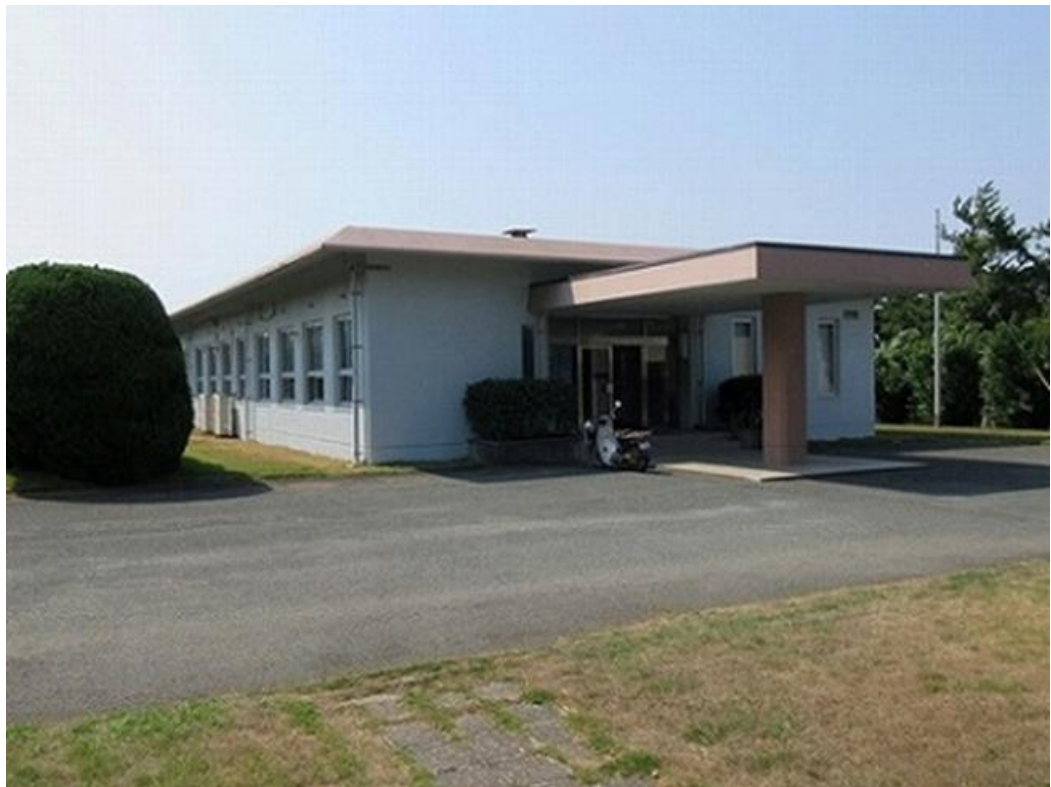
全景

管理棟は、築44年で、目標耐用年数である40年を4年超過しており、建物の屋上防水や外壁の一部にひびや崩落、雨漏りが見られる他、水道施設、空調機器をはじめとした各種設備類の老朽化による不具合が顕在化しています。

一方で他の施設に比べ現存率が高いことから、より緊急性の高い施設を優先して整備し、本施設については次期計画以降での更新(建て替え)を行います。

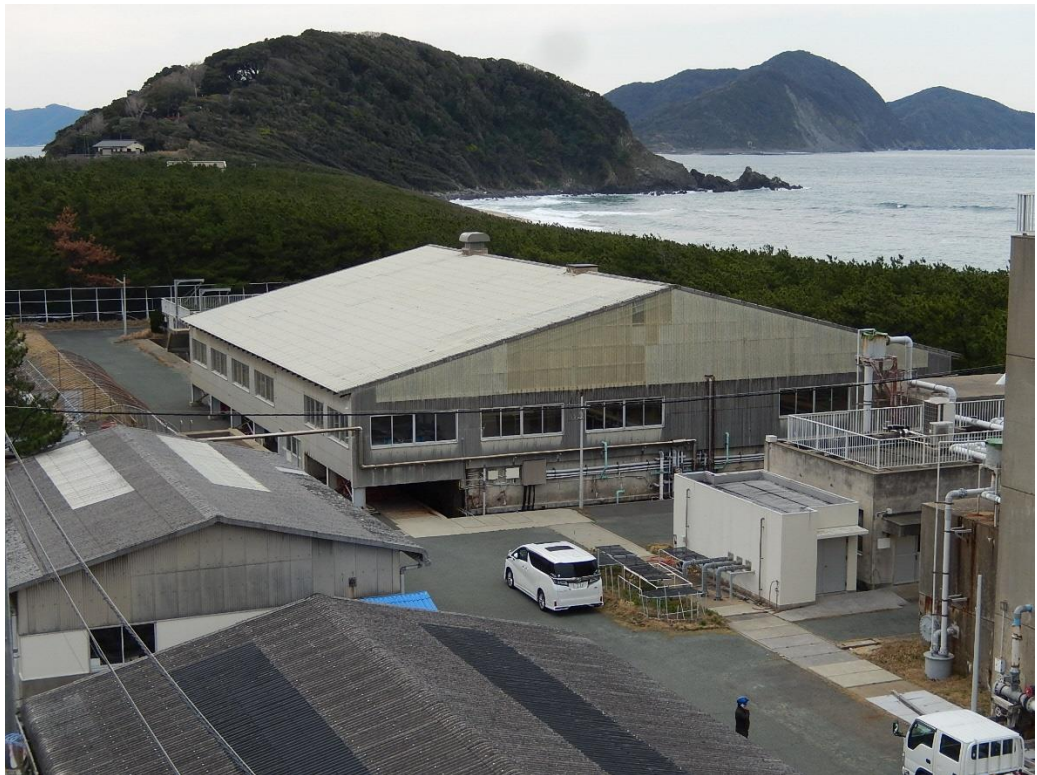
全景

甲殻類飼育棟は、築44年で、目標耐用年数である40年を4年超過しており、鉄骨やコンクリートの劣化が激しく、壁面や床等の一部崩落や鉄骨の腐食があり、施設内での作業が危険を伴うものとなっています。

コンクリートの爆裂や鉄骨の腐食が広範囲にわたっており、多くの不具合や安全上の大きな問題を抱えています。

このため、本施設については最優先で更新（建て替え）を行う必要があります。

築44年で耐用年数を40年と設定しているため、既に耐用年数を4年超過しており、計画期間に施設の更新（建替え）を行うこととします。あわせて屋外飼育水槽についても基礎工事を含めた更新を行います。

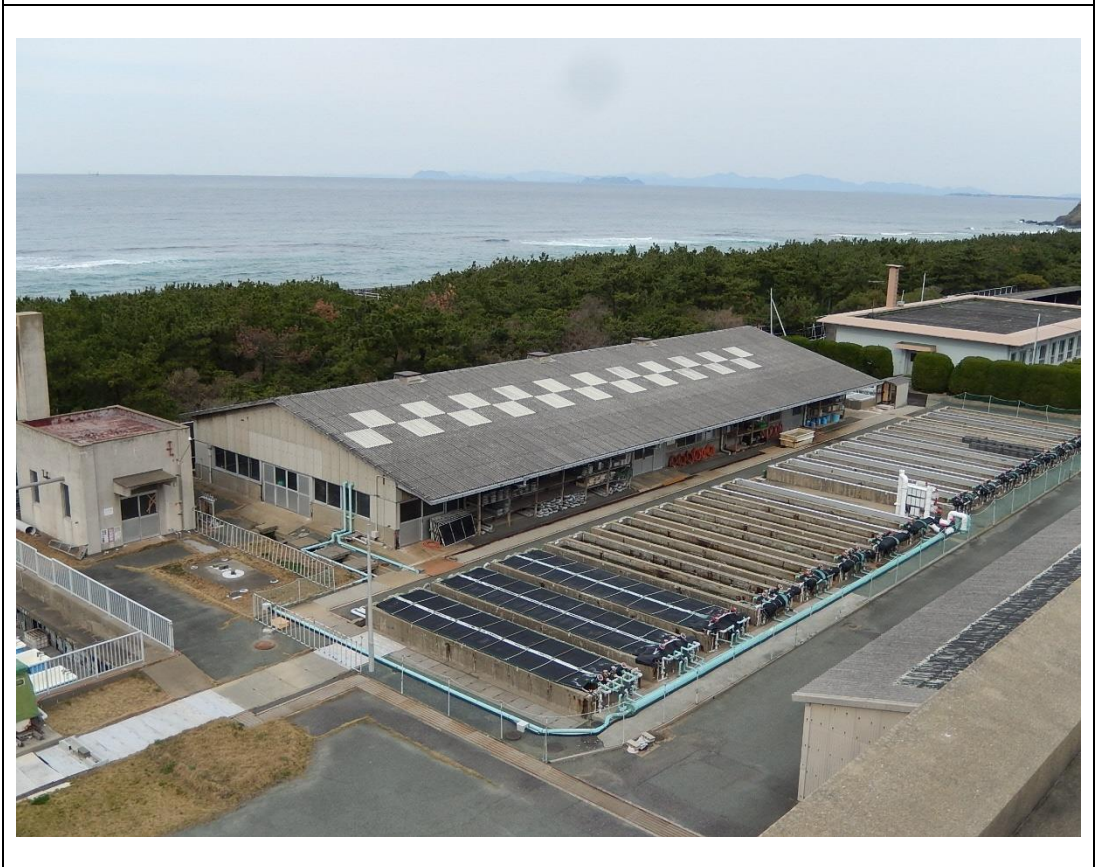
全景

アワビ採苗棟は、築44年で、目標耐用年数である40年を4年超過しており、また恒常的に海水を使用することから鉄骨やコンクリートの劣化が激しく、腐食した鉄骨の一部が落下するなど、施設内での作業が危険を伴うものとなっています。

塩害による劣化が随所で見られ、壁面、屋根の鉄骨の大半が腐食しています。一部では鉄骨が脱落し、木材による補強をしています。

常態的に鉄骨から錆が落下しており腐食の進行が認められ、従事者がいるときに鉄骨の落下があれば人的被害が発生しかねない状況です。

アワビ採苗棟は軽量鉄骨造であり、躯体である鉄骨の大半が腐食していることから、早急に更新（建て替え）を行います。

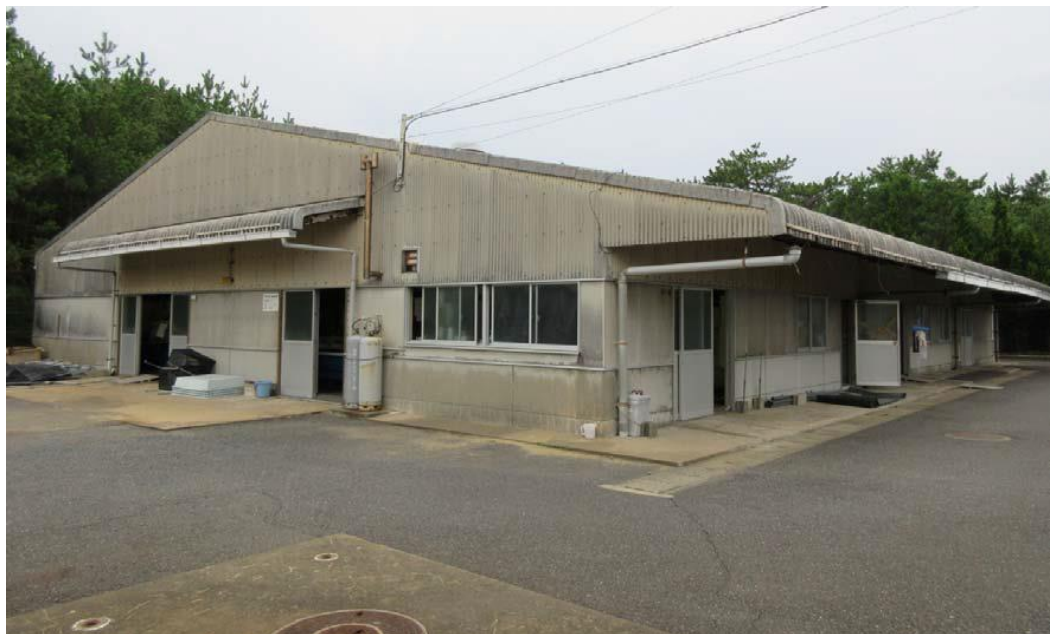
全景

一部の鉄骨で腐食が進行しているほか、床にひびが入るなどの老朽化が認められますが、従事者の安全に支障が生じる程ではないことから、計画期間における更新(建て替え)は行いません。

一部の鉄骨で腐食が進行している他、床にひびが入るなどの老朽化が認められますが、安全に支障が生じる程ではありません。

より劣化の進んだ他の施設の改修を優先するため、計画的な改修は行いません。

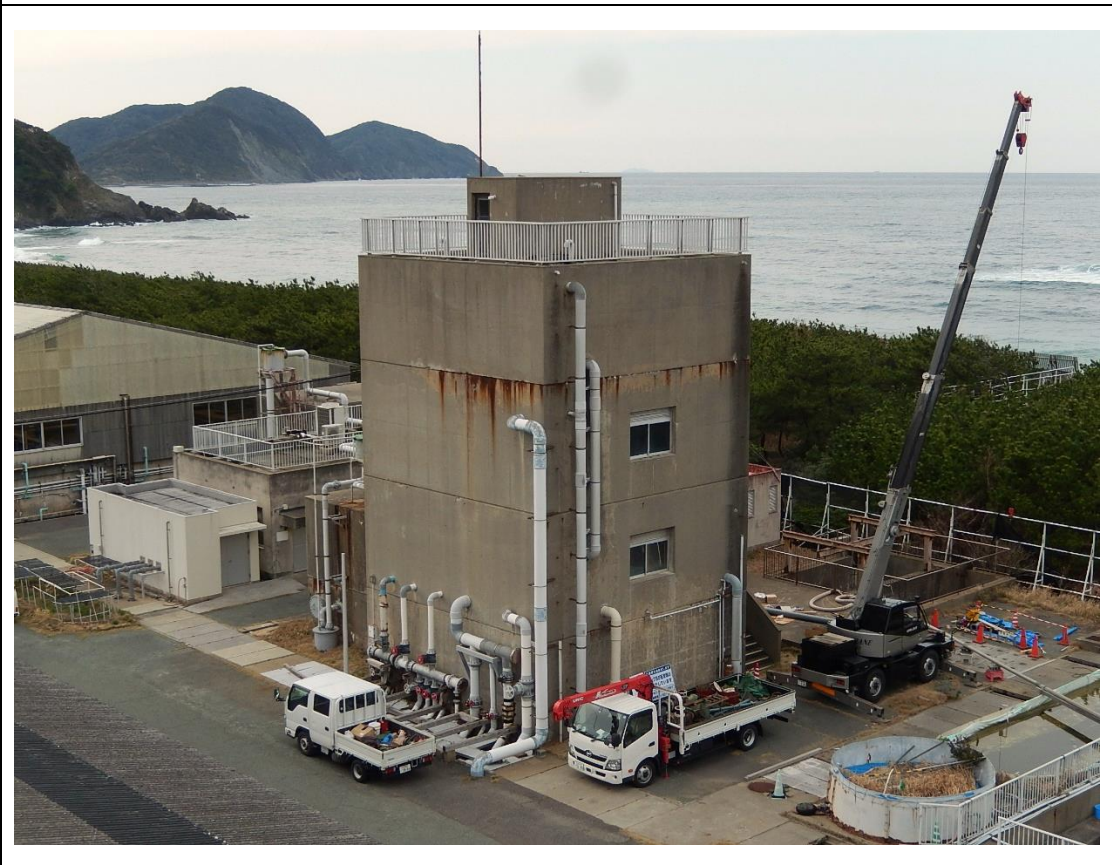
全景

高架水槽は、築43年で、目標耐用年数である40年を3年超過しており、また、鉄骨やコンクリートの劣化が激しく、壁面や天井、床等の一部でコンクリートの爆裂やひびからの浸水、崩落が発生しています。常に大量の海水を貯留し、相当の荷重がかかっており、施設内での作業が危険を伴うものとなっています。

高架水槽はその外壁や屋根、内部の至る所にコンクリートのゆがみやひびが生じており、鋼製部の腐食も進行しています。

付随する給水管では配管の途中で亀裂が生じ、砂が混入してきており、定期的に砂を取り除く必要がある状態です。また排水管でも複数の亀裂が生じています。

高架水槽は、躯体や設備の劣化が著しいため、早急に更新（建て替え）を行います。

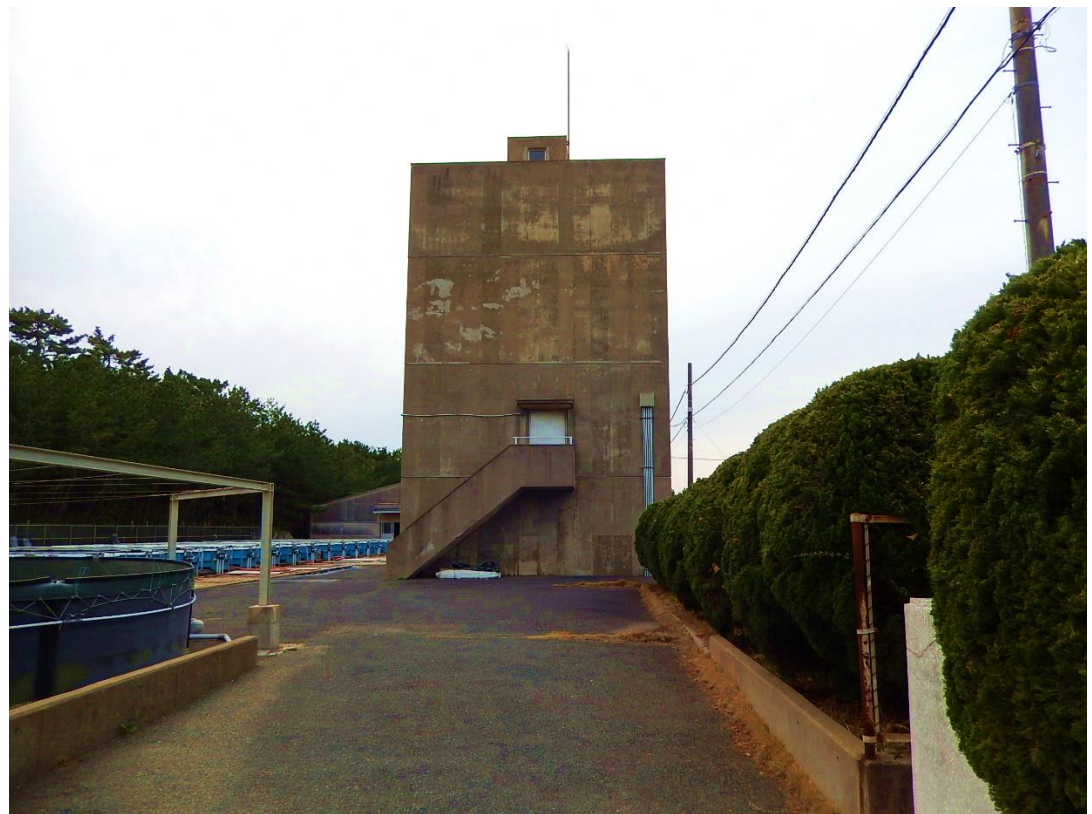
全景

築年数が短いながらも、鉄骨やコンクリートの劣化が著しく、鉄筋の腐食や屋根や壁のひびからの浸水が生じています。

付随設備を含めて、随所に老朽化による劣化が見られ、コンクリートのひびや浸水、鉄筋の腐食が進行しています。ポンプも前回の更新から長期間経過しており、今後不具合の発生が懸念されます。本来は定期的な濾材の交換が必要ですが、20年近く交換が行われておらず、濾過能力が低下しています。

より劣化の進んだ他の施設の改修を優先するため、計画的な改修は行いません。

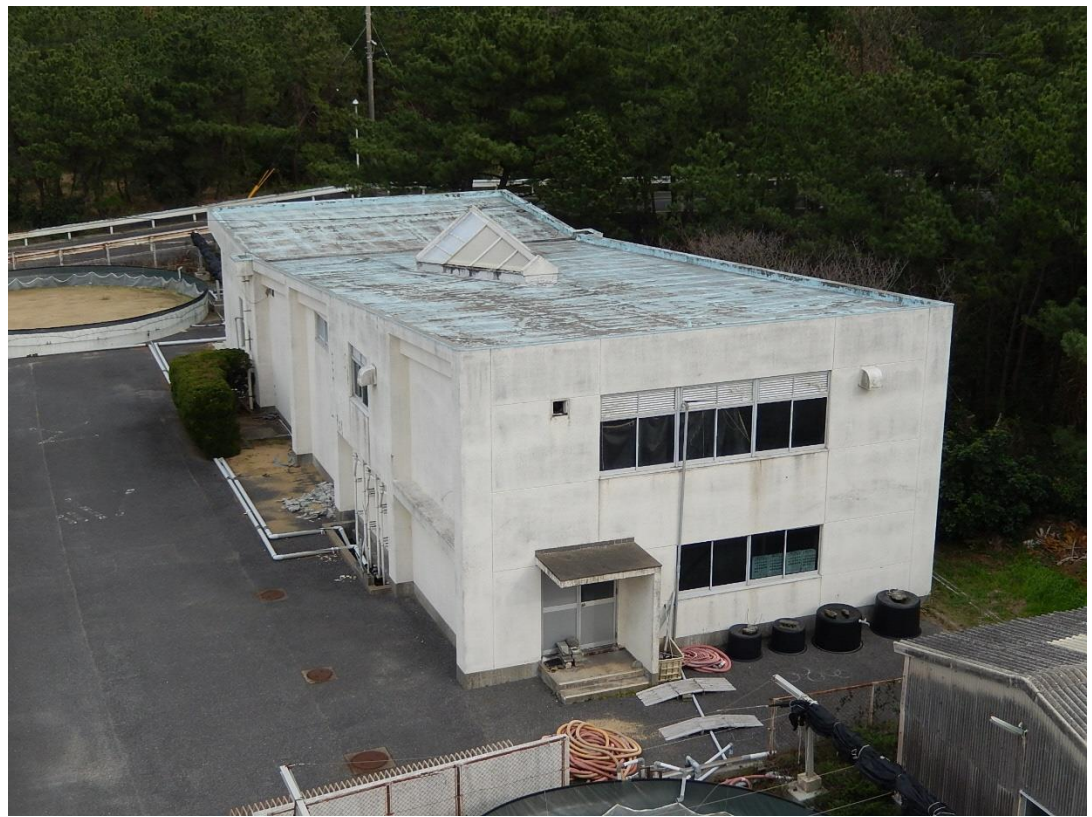
全景

展示館は、築38年で、目標耐用年数である40年まで残り2年となっており、また海水の影響から、通常の建造物よりも劣化の進行が早く、鉄骨の腐食やコンクリートの爆裂が生じています。

鉄筋の腐食による壁の崩落等が生じており、さらに電気系統や設備の一部に故障が見受けられますが、現在は使用されておらず積極的な補修は行われていません。

鉄筋の腐食による壁の崩落等が生じており、また電気系統や空調設備の一部にも故障が見られますが、現在施設として稼働しておらず、令和9年以降に撤去を行うまで、危険が及ばないよう最低限の保守管理を行います。

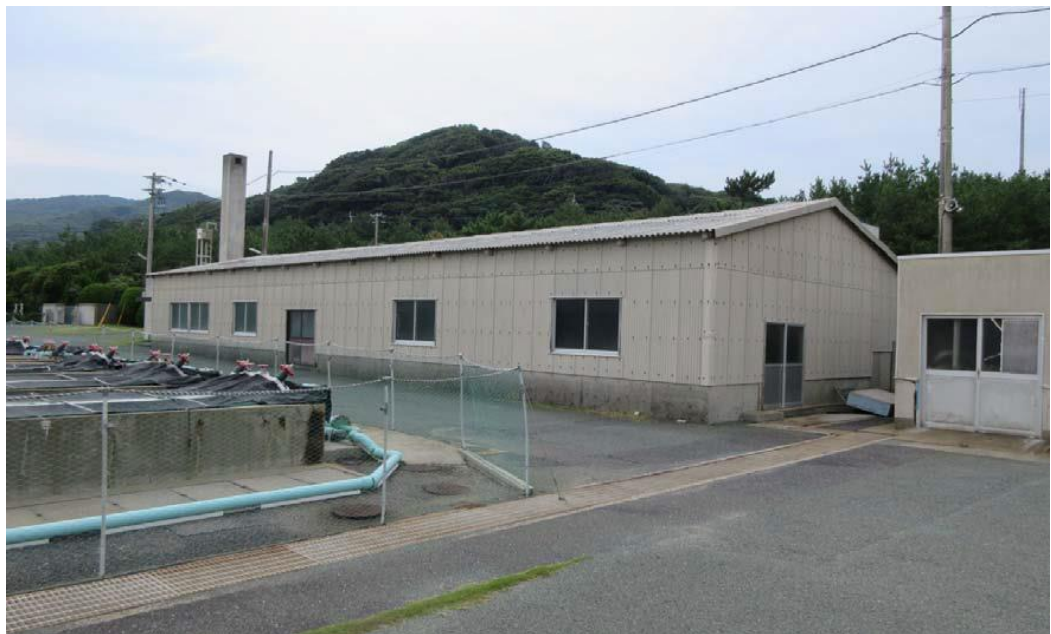
全景

ワムシ培養棟は、築37年で、目標耐用年数である40年まで残り3年となっており、計画期間中に耐用年数を超過します。また、恒常的に海水を使用することから鉄骨やコンクリートの劣化が激しく、鉄骨の腐食やコンクリート水槽の壁面や床にひびが入るなど、施設の老朽化が進んでいます。このため、本施設については更新（建て替え）する必要があります。

一方で、コンクリートの水槽にひびが生じており、また付随する飼育水槽では屋根を支える鉄骨の腐食が進んでいます。

更新の時期については、より劣化が著しいアワビ採苗棟や甲殻類飼育棟等を優先することから、令和7年以降とします。
