志免教職員住宅
(共同住宅)
個別施設計画

施設類型	庁舎等
整理番号	90
施設所管課	教職員課

令和3年2月

志免教職員住宅
個別施設計画

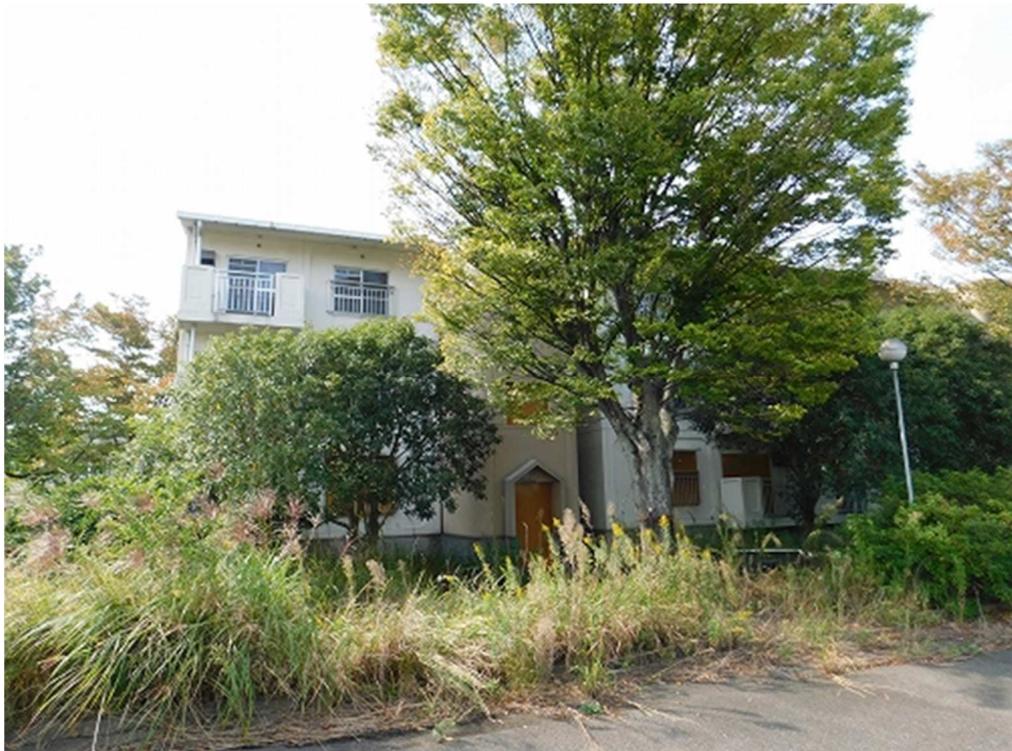
全景

屋上部では防水面の表面劣化や目地の劣化などが見られ、外壁においても同様に表面劣化や爆裂など、経年による老朽化が進行しています。
