3. 内水対策に関する現状と課題

3-1. 洪水の概要

(3) 平成 30 年 7 月豪雨の浸水被害の原因分析

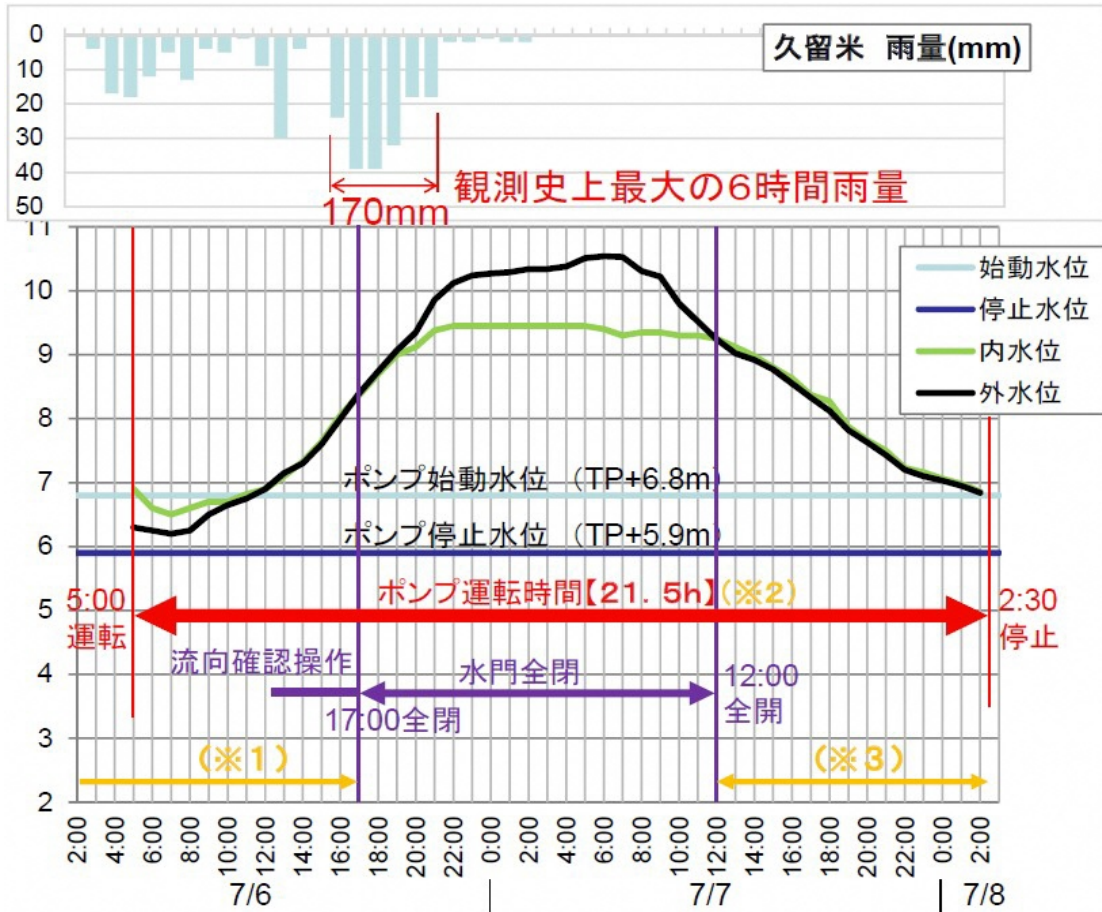
図 3-3 江川 江川排水機場 水位一運転状況 (平成 30 年 7 月 6~8 日)

<水門・ポンプの運転>

- ・ 順流の場合はゲートを開け、逆流してくればゲートを閉める。 ※1
- ・ 水門を閉めている間はポンプを稼働。 ※2
- ・ 水門を開けていても浸水被害軽減の効果があつた場合はポンプ稼働を続ける。 ※3

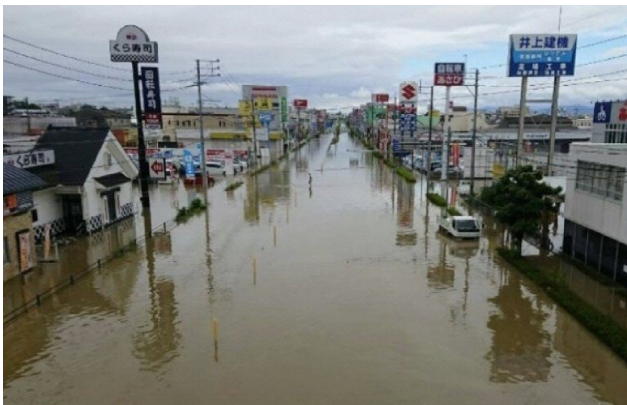
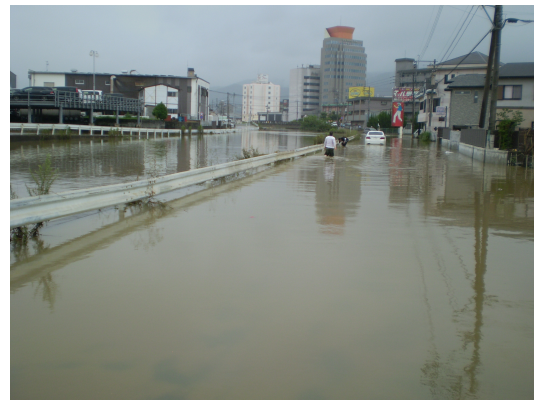
図 3-4 下弓削川・江川流域の浸水被害及び久留米市街地浸水状況 (平成 30 年 7 月)

下弓削川・江川流域の浸水被害

①国道 210 号の浸水状況

②下弓削川左岸側の浸水状況

洪水名
H30.7 洪水

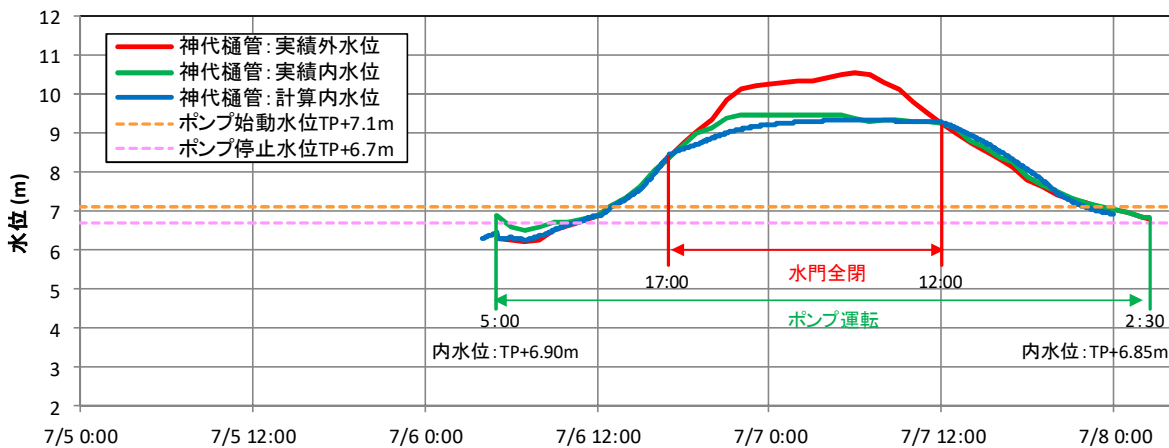
図 3-9 平成 30 年 7 月豪雨 神代樋管水位(実績・計算値)

※「神代樋管：計算内水位」はシミュレーション結果
