# 令和 6 年度漂着ごみ組成調査報告書

旧三池海水浴場（大牟田市新港町）

令和 7 年 3 月

福岡県保健環境研究所

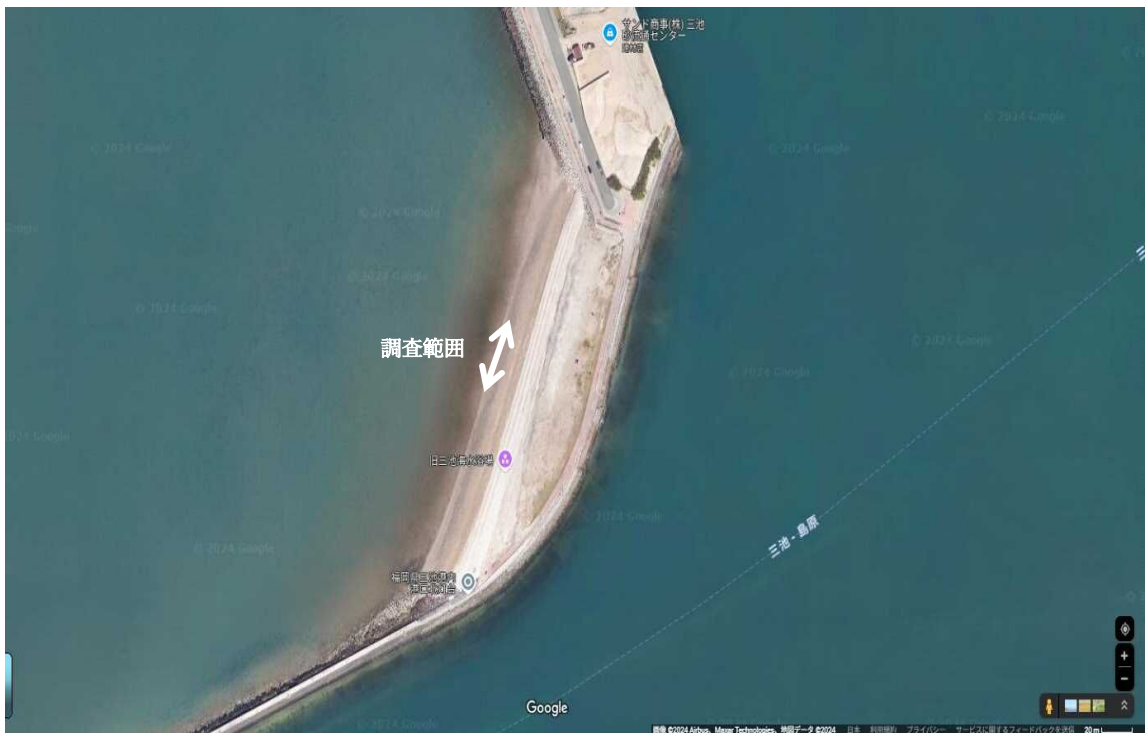
図 1-3 調査範囲 出典：Google Map

調査地点である大牟田市旧三池海水浴場の位置を図 1-1 及び図 1-2 に、調査範囲を図 1-3 に、詳細を表 1 にそれぞれ示す。調査地点が面する有明海は、九州最大の河川である筑後川をはじめ、多くの河川の流入によって大量の砂泥粒子が供給され、しかも潮汐による干満差が日本で最も大きく、最大 6 メートルにも達する。これにより広大な干拓が発達し、有明海の特徴となっている<sup>1)</sup>。有明海で自然発生した海辺を利用した海水浴場は、この旧三池海水浴場だけであったが、現在は、海水浴場としての利用はなされていない<sup>2)</sup>。
