# (事例) 高田海岸の高潮対策

【整備目的】事業箇所は福岡県南西部のみやま市に位置する高田(たかた)海岸文(ぶん)久(きゅう)開(びらき)地区であり、海岸堤防背後には広大なゼロメートル地帯が広がっている。当該海岸堤防は昭和26年～36年に築造され、老朽化による堤体の損傷が著しく堤体破損の危険性がある。また、計画天端高TP+7.5mに対し、事業実施前の天端高はTP+5.5mと必要な高さが確保されておらず、台風による高潮・越波から背後地の人命及び財産等を防護することを目的として、平成15年度より事業に着手している。

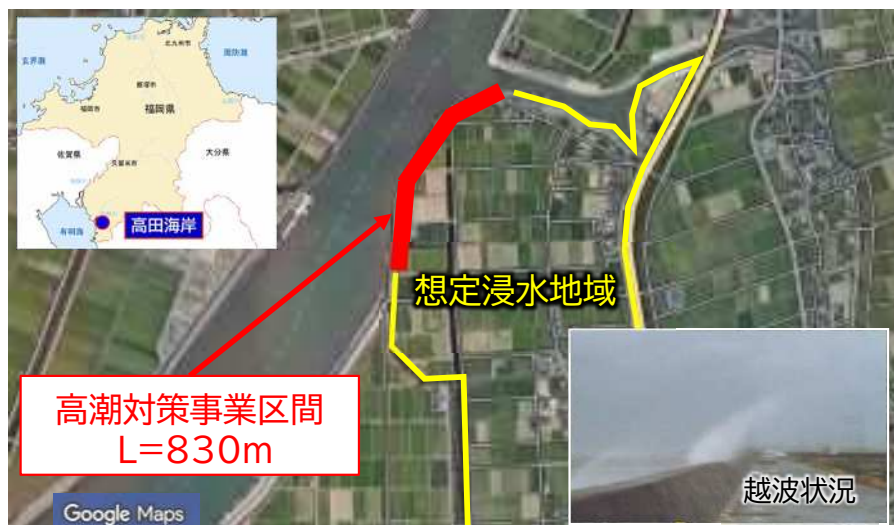
【台風による被害状況】

| 区分 | 年<br>(西暦) | 台風 | 中心気圧<br>(hPa) | 最大風速<br>(m/s) | 最大潮位<br>T. P. (cm) | 被害 |
| 整備前 | H11<br>(1999) | 18号 | 950 | 40.0 | 688 | 床上6戸・床下58戸<br>(矢部川水系) |
| 整備中 | R4<br>(2022) | 14号 | 965 | 35.0 | 513 | 被害なし |

※気象庁のホームページ各種・資料データから  
高田海岸近傍の気象データを引用

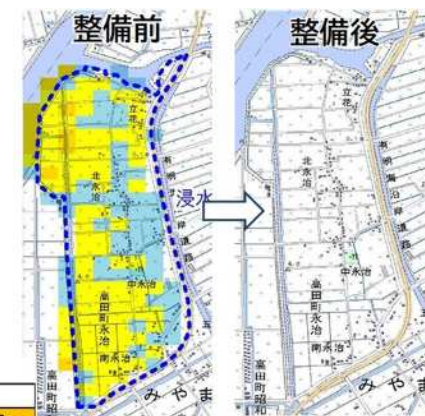
【浸水範囲のシミュレーション(参考)】

凡 例

| 浸水規模 | 床下 | 床上 |
| 浸水深d(cm) | d≤45 | ~50cm<br>50~99cm<br>45<d<95<br>95≤d<145 |

※1/10確率
