九州芸文館
(本館)
個別施設計画

施設類型	県民向け施設
整理番号	21
施設所管課	文化振興課

令和3年2月

九州芸文館（本館）
個別施設計画

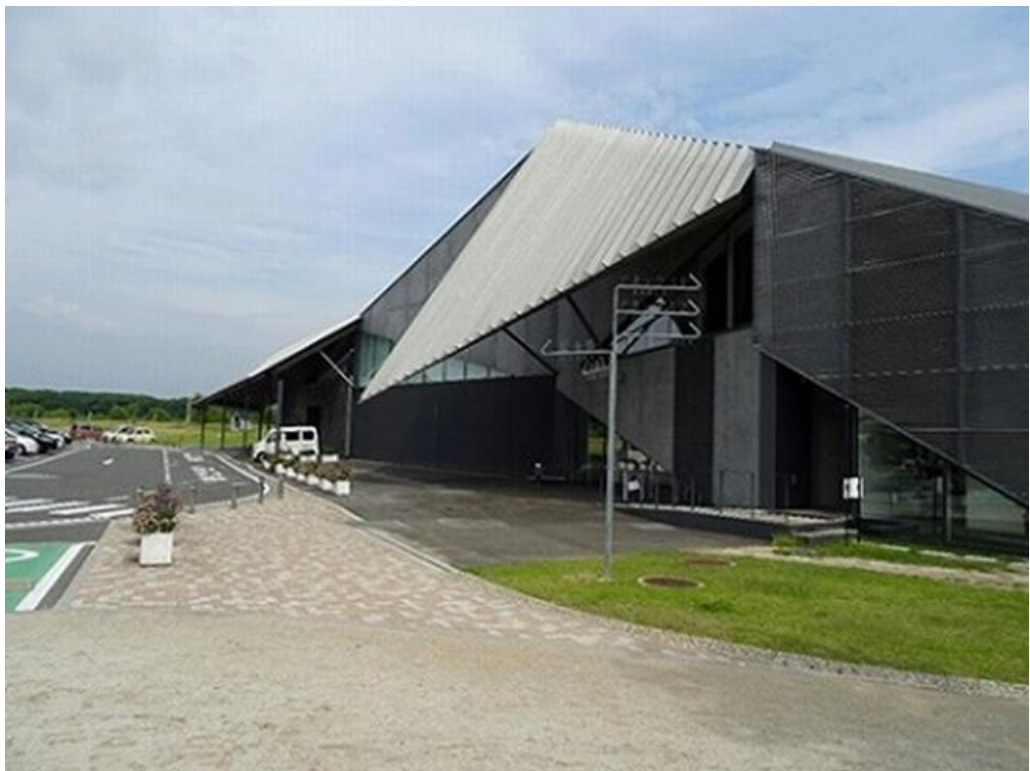
全景

施設としては鉄筋コンクリート造りで、屋根・外壁等に石・金属・コンクリートなど、さまざまな材質を組み合わせた、アートな要素を取り入れた建物です。

施設設備の不具合等が発見された場合には、事後保全による修繕を行っています。屋上防水に苔や汚れが見られます。

建築基準法改正により、安全性確保のため、吊天井（特定天井）落下防止の改修を優先的に行います。また、文化施設としての機能向上を図るため、照明設備や空調設備の改修等、計画的に修繕を行っていきます。

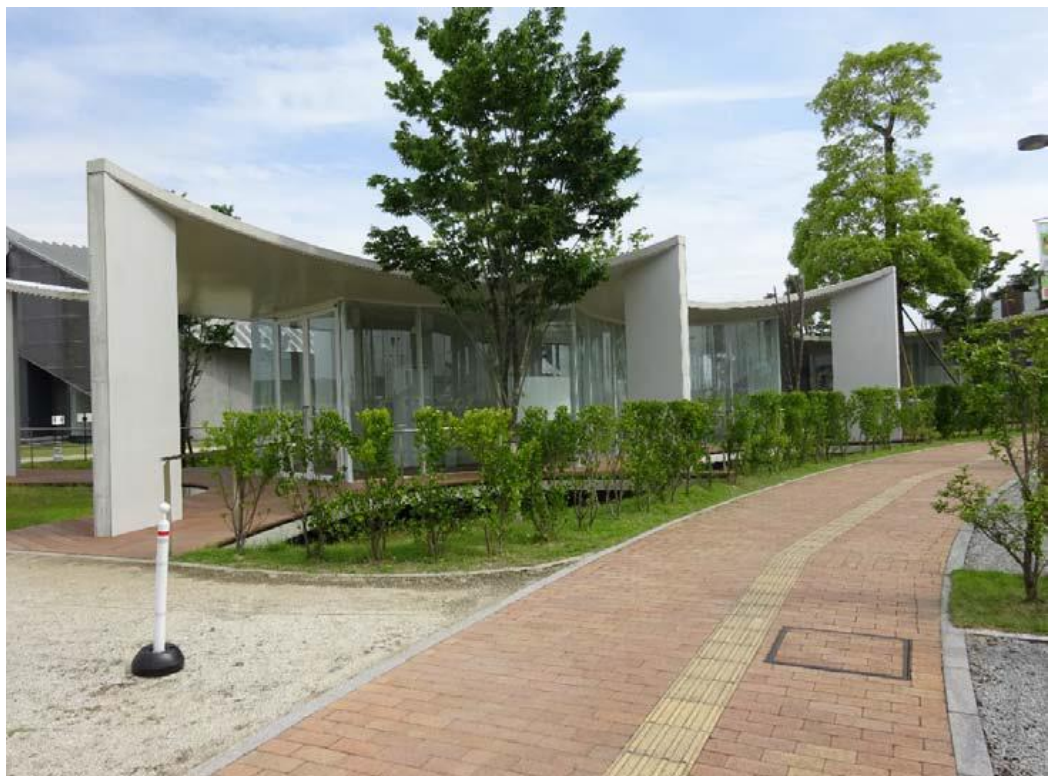
全景

施設としては鉄筋コンクリート造りによる建物で、外壁をガラス張りとした、森の中に溶け込んだ市民ギャラリーをイメージした建物です。

一部配線の目地材に劣化が見られますが、全体的に良好な状態です。

まずは、利用者の安全確保の観点から、使用しているカーテンを防災素材のものに交換します。

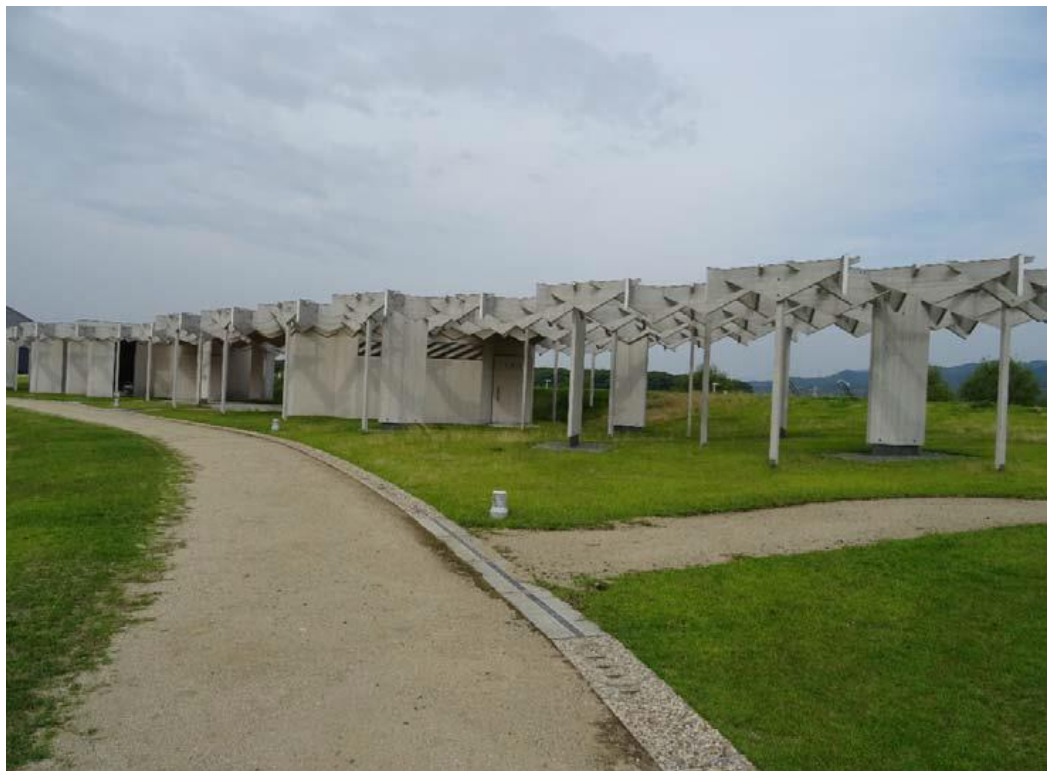
全景

施設としては木造による建物で、外壁や梁には八女杉による集成材を用い、公園に開かれたオーガニックな工房棟をイメージしています。

一部シーリング材に劣化が見られますが、全体的に良好な状態です。

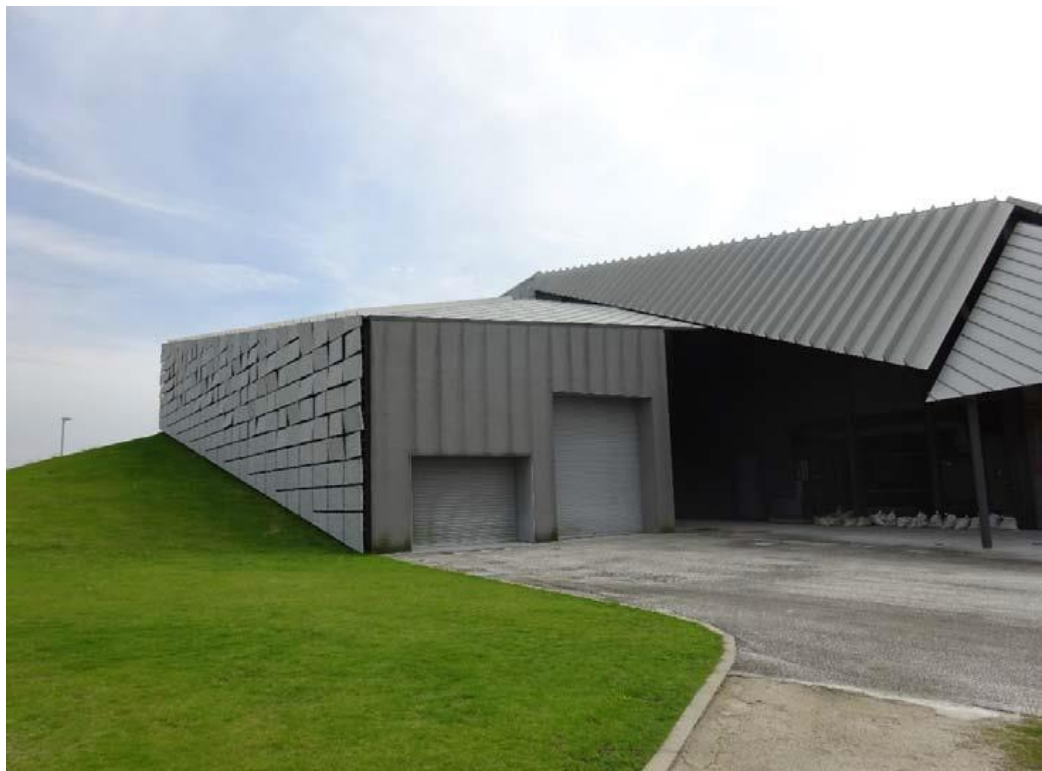
全景

施設としては鉄筋コンクリート造りによる建物です。

構造物基礎に苔や汚れがあるものの、外装に劣化はなく全体的に良好な状態です。
