福岡県指定文化財の指定について

福岡県文化財保護審議会（会長 森 弘子^{もり ひろこ}）は、令和6年1月26日（金）、福岡県教育委員会に対し、別紙の文化財の指定について答申しました。

高見神社；北九州市

堀川；北九州市・中間市・水巻町

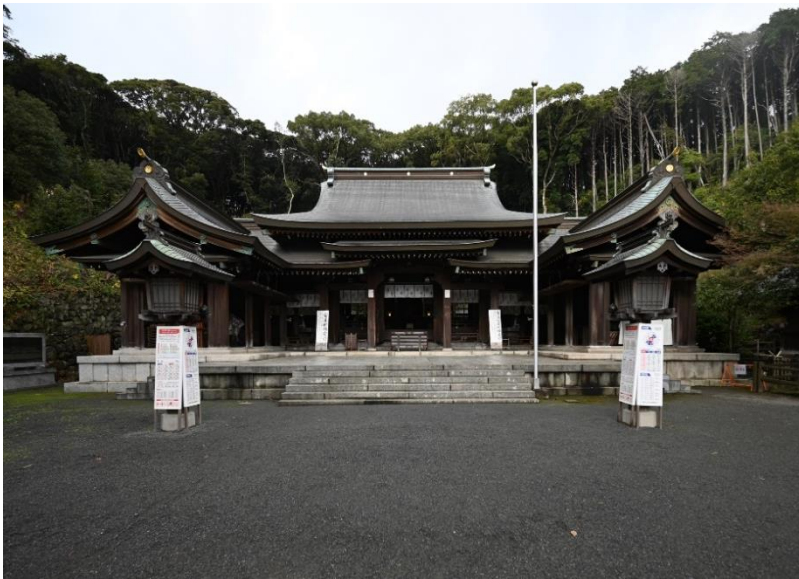
写真1 拝殿・渡廊・祭舎
(南から)

類型等	有形文化財 建造物
名称	高見神社(たかみじんじや)
構造及び形式	<p>本殿 木造、三間社流造、銅板葺</p> <p>祝詞舎 木造、桁行一間、梁間一間、切妻造、銅板葺</p> <p>拝殿 木造、桁行三間、梁間二間、入母屋造、向拝三間、銅板葺</p> <p>祭舎及び渡廊(西) 祭舎 木造、桁行三間、梁間一間、切妻造、銅板葺、南面庇付 渡廊 木造、桁行三間、梁間一間、入母屋造、銅板葺</p> <p>祭舎及び渡廊(東) 祭舎 木造、桁行三間、梁間一間、切妻造、銅板葺、南面庇付 渡廊 木造、桁行三間、梁間一間、入母屋造、銅板葺</p> <p>透塀門及び透塀 透塀門 木造、一間一戸、腕木門、銅板葺、間口 2.1m 透塀 木造、銅板葺、総延長 58.6m、潜戸付</p> <p>神饌所 木造、桁行 7.3m、梁間 4.5m、入母屋造、銅板葺、西面鉄筋コンクリート造橋附属、北面突出部 木造平屋建、桁行 4.5m、梁間 3.6m、切妻造、銅板葺</p> <p>神楽殿及び渡廊下 神楽殿 木造、桁行 11.2m、梁間 5.5m、入母屋造、銅板葺、左右翼廊 各桁行 3.6m、梁間 4.5m、切妻造、銅板葺 渡廊下 木造、桁行 5.5m、梁間 1.8m、切妻造、銅板葺</p> <p>神門 木造、三間三戸、入母屋造、銅板葺</p> <p>袖舎及び廻廊(西) 袖舎 木造一部鉄筋コンクリート造、桁行 7.3m、梁間 3.6m、入母屋造、銅板葺 廻廊 木造一部鉄筋コンクリート造、桁行 6.8m、梁間 2.7m、切妻造、銅板葺</p> <p>袖舎及び廻廊(東) 袖舎 木造一部鉄筋コンクリート造、桁行 7.3m、梁間 3.6m、入母屋造、銅板葺 廻廊 木造一部鉄筋コンクリート造、桁行 13.6m、梁間 2.7m、切妻造、銅板葺</p> <p>掖神門及び玉垣 掖神門 木造、一間一戸、腕木門、銅板葺、間口 2.5m 玉垣 木造、銅板葺、総延長 11.0m</p> <p>手水舎 木造、桁行 3.6m、梁間 1.1m、切妻造、銅板葺</p> <p>第一鳥居 鉄筋コンクリート造、明神鳥居、間口 6.1m</p> <p>第二鳥居 木造、明神鳥居、間口 5.5m</p> <p>附 棟札 1 枚、置札 1 枚 (昭和十一年十月二十五日上棟) 設計書 1 冊 (「高見神社新築設計書」)</p>

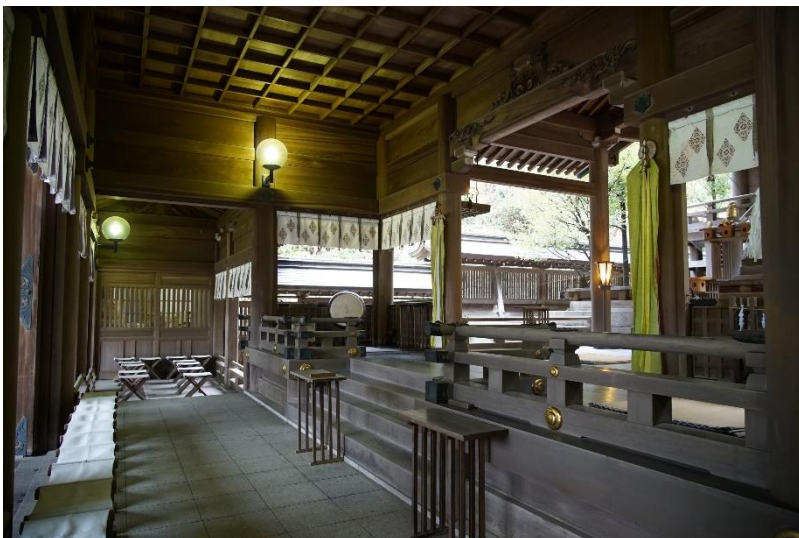
写真2 拝殿・渡廊内部
(南東から)

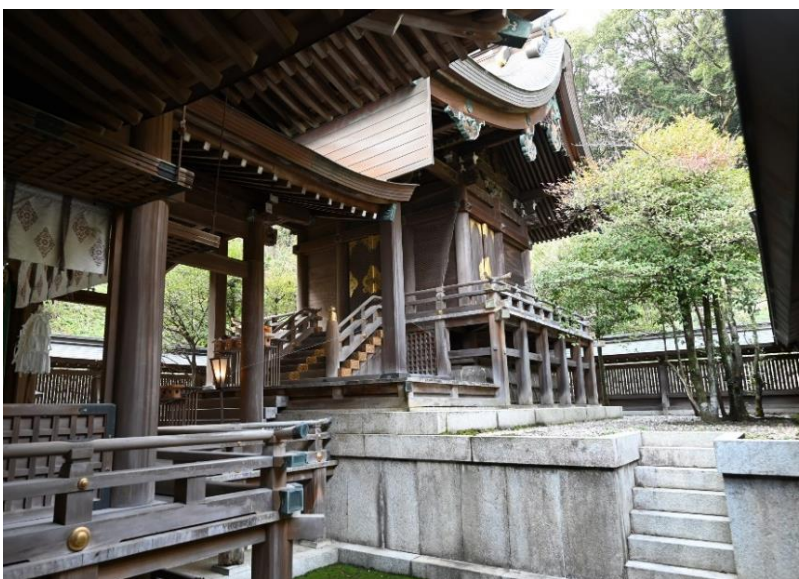
写真3 本殿・祝詞舎
(南東から)

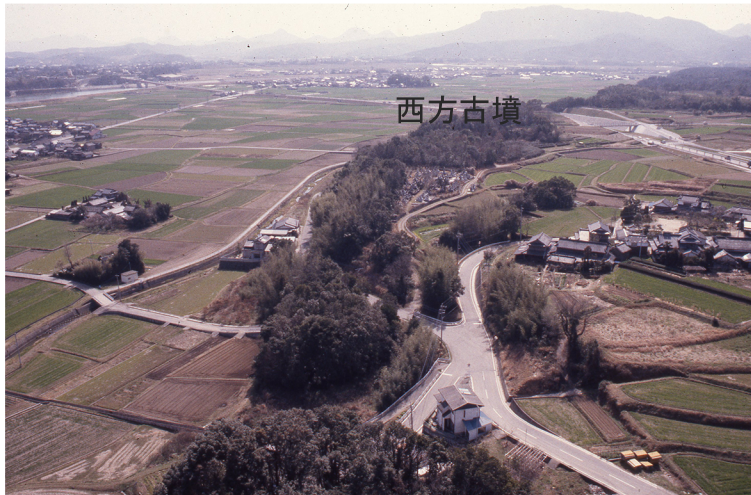
写真1
能満寺1～4号墳から西方古墳を臨む（西から）

本件は、山国川流域における古墳時代前期（3世紀後半から4世紀）の古墳であり、2つの前方後円墳は、当該期の首長墳と位置付けることが出来る。ともに丘陵下の平野部からの景観を意識して造られていることから相互の関係性があることがわかる。

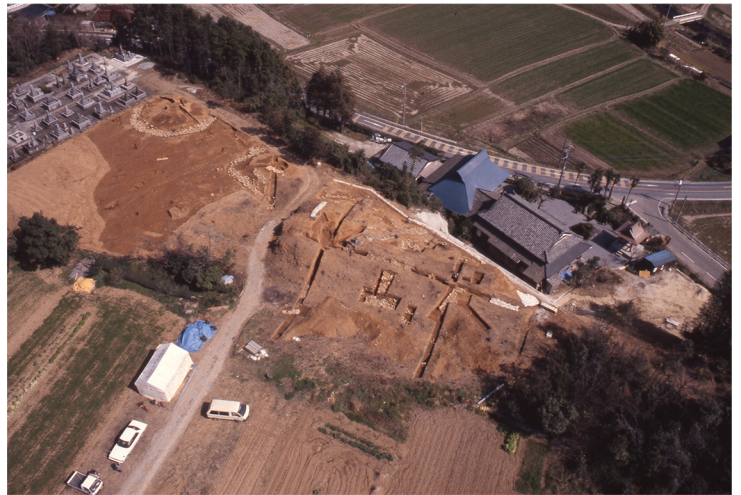
写真2
能満寺1～4号墳全景（南上空から）

能満寺1～4号墳は、円墳（1号墳）、方墳（2・4号墳）、前方後円墳（3号墳）で構成される。なかでも3号墳は、前方部の形状が左右非対称で、丘陵下の平野から望むことができる東側のみを意識して築造した全長約33mの前方後円墳である。古墳からは、銅鏡や鉄剣、ガラス玉、土器が出土しており、3世紀後半から4世紀前半頃にかけて、4号墳、2号墳、1号墳、3号墳の順で築造されたと考えられる。

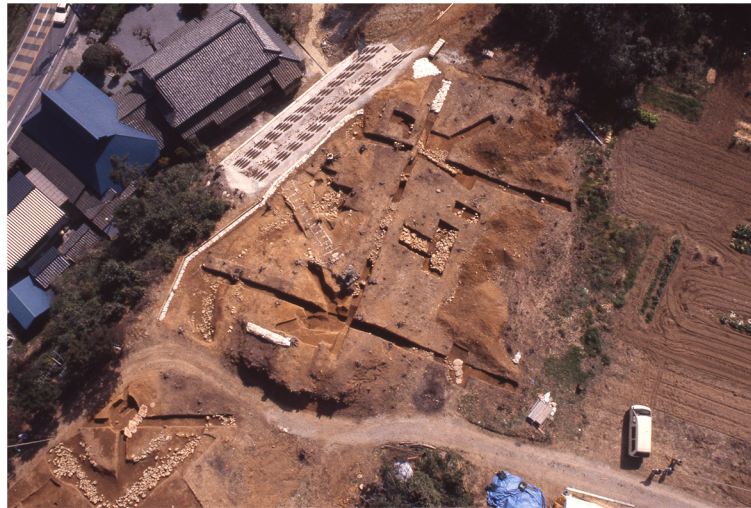
写真3
能満寺2・3号墳全景（西上空から）

また、能満寺2・3号墳では、国産や舶載の銅鏡が副葬されており、古墳の形態も併せて考えると、畿内との関係性があったと想定される。

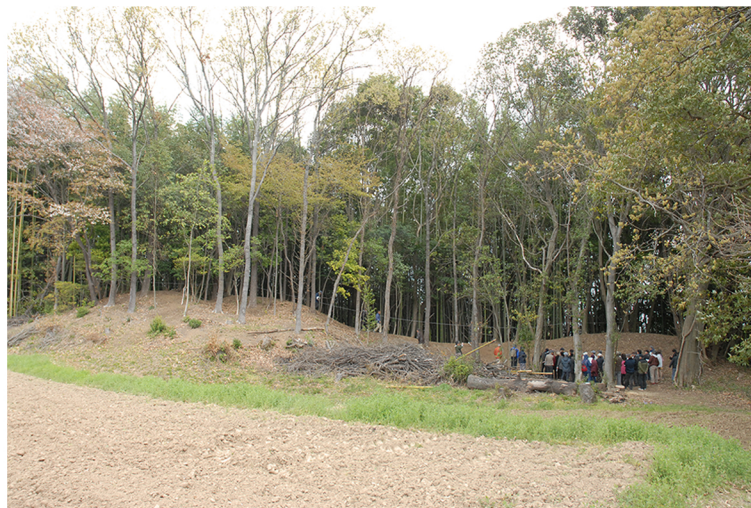
写真5
西方古墳遠景（西から）

西方古墳は、全長は約58mに復元される前方後円墳である。本古墳も、墳丘の東側を丁寧に造っていた痕跡が確認されており、能満寺3号墳と同様に、丘陵下の平野からの眺望を意識して築造されていると推測される。古墳からは、円筒埴輪の破片が出土しており、4世紀末頃に築造された、能満寺3号墳に後出する首長墳と考えられる。

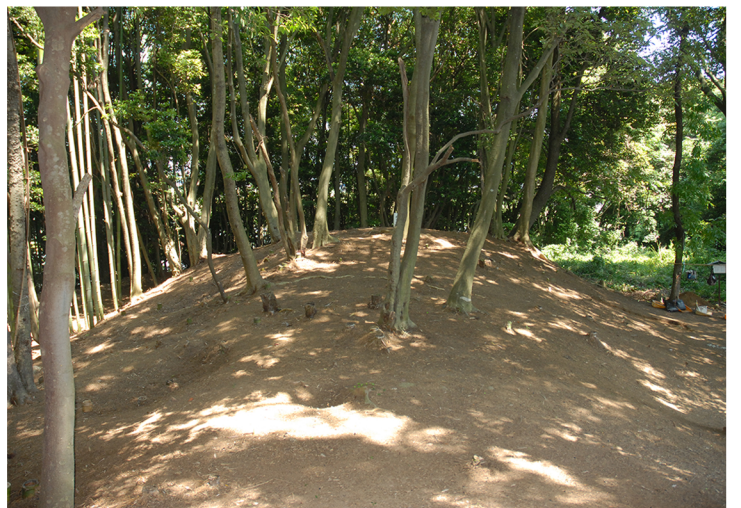
写真6
西方古墳前方部（北から）

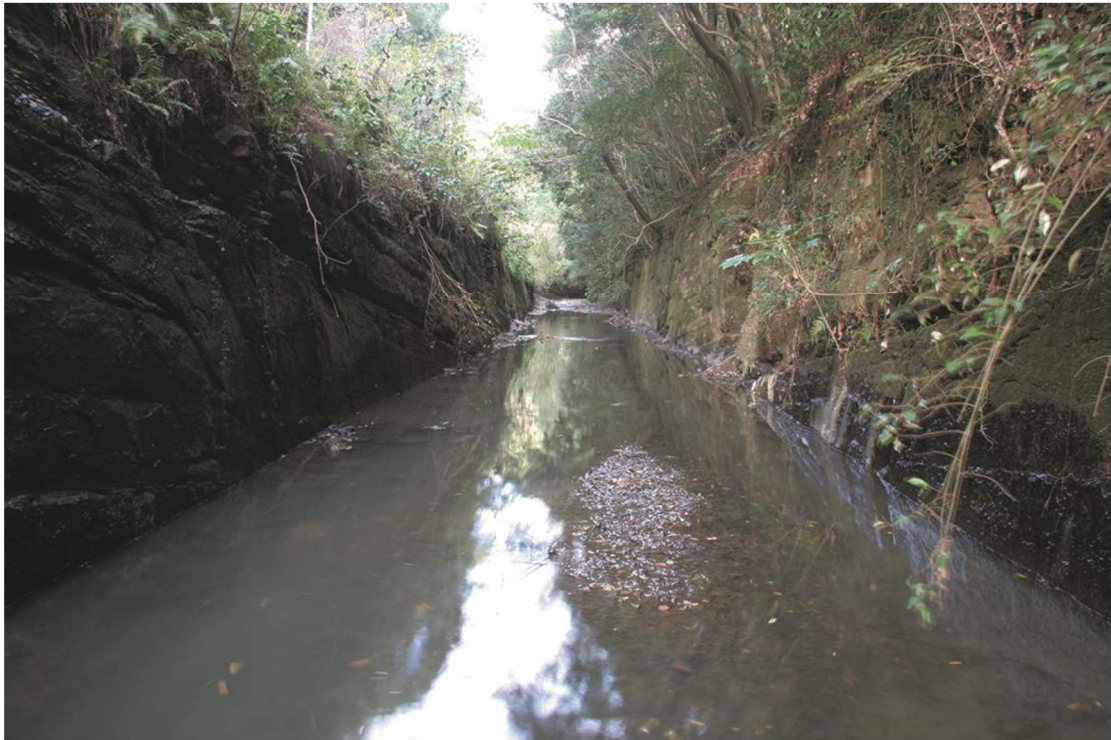
写真1 堀川（吉田・大膳間切貫）

今回追加指定しようとする吉田・大膳間切貫は、宝暦元年から 9 年にかけて開削した切貫部分で、全長約 456m、幅約 6 m に渡り、最大 14m の高さの岩盤を削り出して造られている。周囲は砂岩質で掘削しやすい岩盤ではあるものの、堀川の中でも掘削の高さ

が最大であることから、最も工事が難航したとされている。これまでの調査成果により矢穴痕や工具痕が確認されており、複数の技法を用いながら石割と石材の切り出しを行い、上部から順次工事を進めたことが分かっている。また、壁面には文字が刻まれた箇所があり、「三尺五寸」などの法量に関する文字が見つかった。

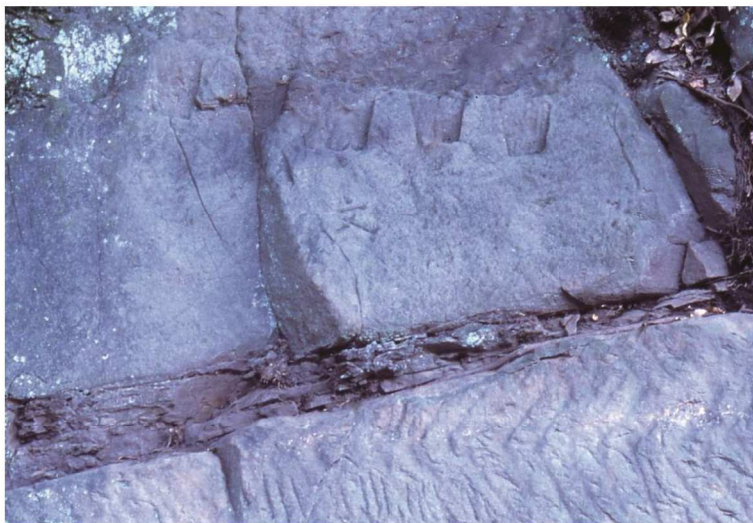
写真2
線刻文字「文」(西から)
(平成17年調査時)

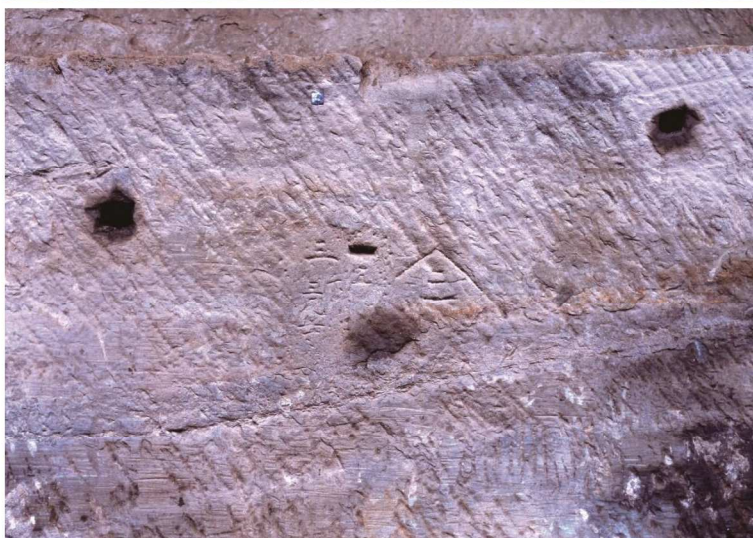
写真3
線刻文字「三尺五寸」(西から)
(平成17年調査時)
